MAPA 5: PELIGROS GEOLÓGICOS Y PROBLEMAS PARA OBRAS CIVILES

SERVICIO NACIONAL DE GEOLOGÍA Y MINERÍA ESCALA 1:100.000

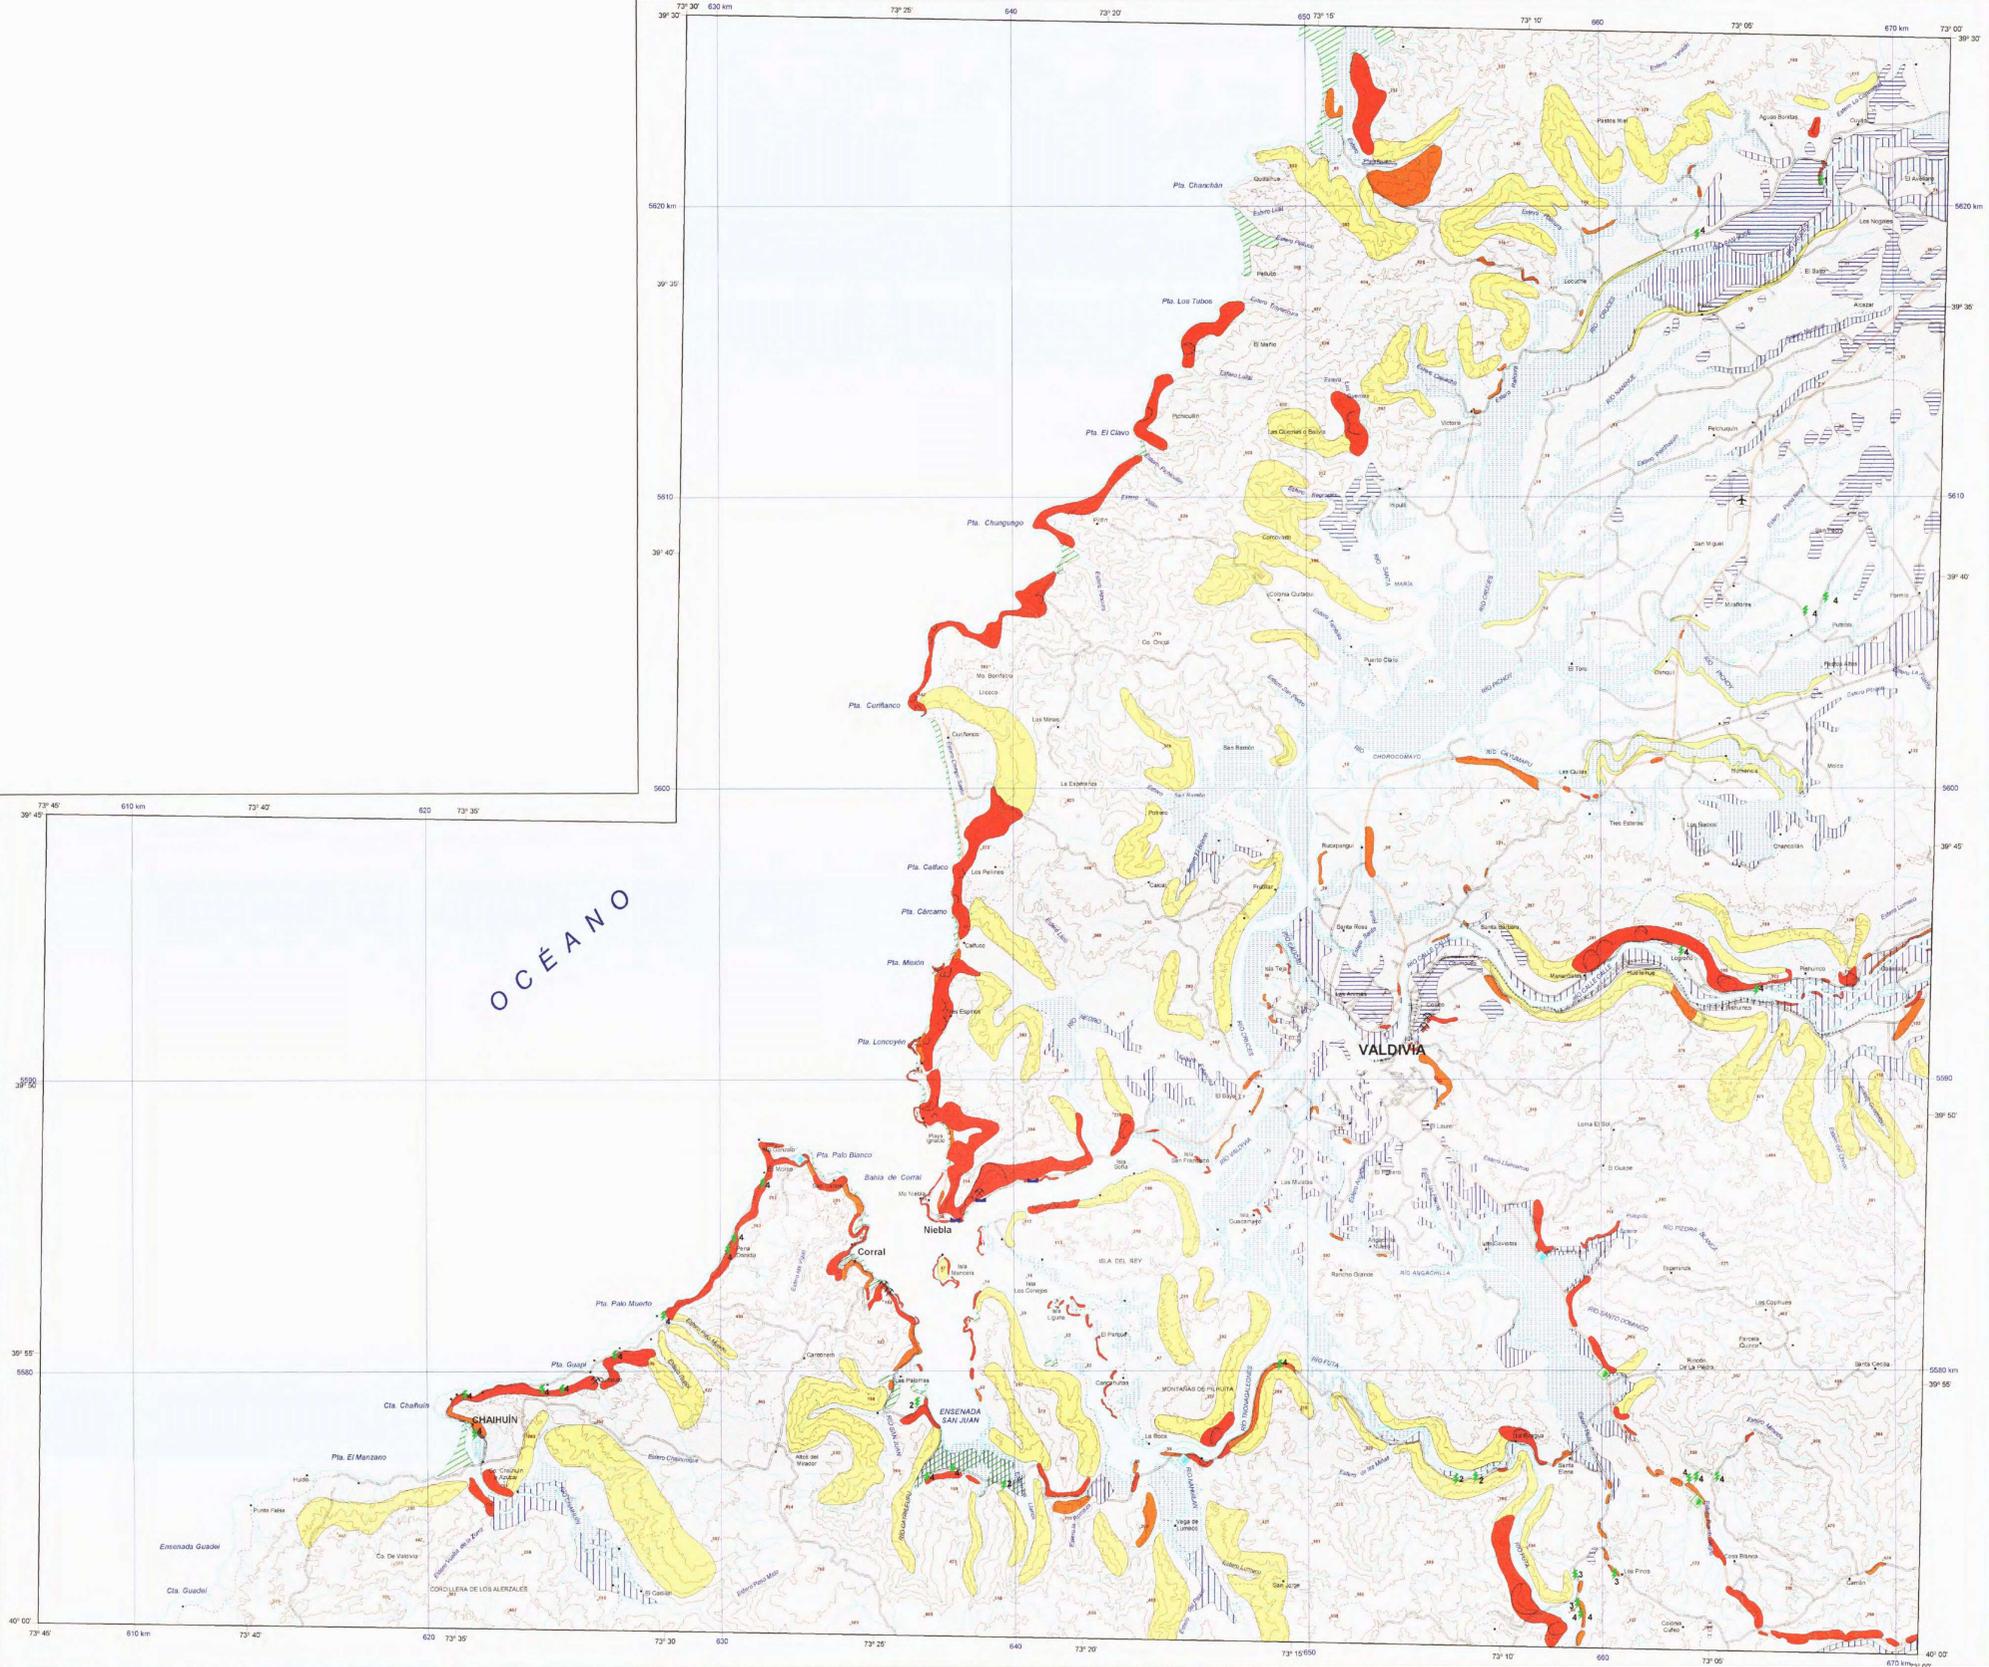
REMOCIONES EN MASA

Grado de peligro	Descripción	Causas generales	Recomendaciones específicas
Alto	Laderas de pendientes altas a muy altas (>25°) con gran número de remociones en masa.	-Zonas de falla local. -Planos de esquistosidad y de fracturas favorables a deslizamientos. -Alta densidad de fracturas. -Alto grado de meteorización. -Corte abrupto de suelos con roca. -Erosión al pie de ladera por corrientes de río y canales. -Excavaciones en la ladera. -Deforestación. -Lluvias intensas. -Movimientos sísmicos.	-Prohibir construcción de viviendas sobre y bajo los escarpes de deslizamiento y en las cercanías del borde de los taludes. -Considerar este peligro en el diseño de infraestructura vial. -Evitar construcción de viviendas y excavaciones en estas laderas. -Proteger las edificaciones con muros de estabilización anclados profundamente. -Construir muros de contención con anclaje profundo en los casos críticos de deslizamientos. -Proteger contra la erosión fluvial los sectores más críticos con bloques dimensionados y muro de gaviones (con piedras angulosas y bien cimentadas). -Reforestar laderas.

Moderado	Laderas de pendientes moderadas a altas (15° a 35°) con evidencias de remociones en masa.	-Planos de esquistosidad y de fracturas favorables a deslizamientos. -Alta densidad de fracturas. -Alto grado de meteorización. -Excavaciones en la ladera. -Deforestación. -Lluvias intensas. -Movimientos sísmicos.	-Evitar construcción de viviendas en estas laderas. -Considerar medidas especiales de fundación (muros de estabilización y fundación profunda) si se realizan edificaciones. -Evitar este peligro en el diseño de infraestructura vial. -Construir muros de contención bien fundados en las zonas más críticas. -Evitar excavaciones de cualquier tipo en pies de taludes y en las laderas. -Reforestar laderas. -Aplicar o introducir métodos de bioingeniería.
Bajo	Laderas de pendientes altas a muy altas (>25°) con escasa o ninguna evidencia de remociones en masa.	-Planos de esquistosidad y de fracturas favorables a deslizamientos. -Alta densidad de fracturas. -Alto grado de meteorización. -Corte abrupto de suelos con roca. -Movimientos sísmicos, cambio de uso del suelo, excavaciones en la ladera y lluvias intensas pueden detonar remociones en masa.	-Mantener el uso forestal con técnicas de manejo adecuadas. -Construir los caminos teniendo en consideración el peligro (taludes estables, control de erosión y aguas fluviales). -Prohibir construcción de viviendas en una franja de 50 m desde el borde del talud, en las laderas de los valles fluviales.

INUNDACIONES

Grado de peligro	Descripción	Causas generales	Recomendaciones y medidas de mitigación
Alto	Desborde de cauces de ríos y esteros.	-Lluvias locales intensas o prolongadas. -Aumento del nivel del agua de los cauces asociado a mareas altas y tsunamis.	-Construir diques de contención en los casos críticos. -Evitar construcción de viviendas.
Alto	Saturación de suelos por drenaje insuficiente.	-Lluvias locales intensas o prolongadas. -Alta permeabilidad de los suelos. -Nivel freático somero. -Relieves muy planos o con depresiones.	-Construir sistemas de drenaje y evacuación de aguas fluvias.
Alto	Terrenos históricamente afectados por tsunamis.	-Zonas costeras bajo la cota 10 m s.n.m. que reciben el impacto directo de las olas de un tsunami o maremoto.	-Elaborar planes de emergencia y evacuación. -Reducir a la población acerca de los peligros de un tsunami o maremoto. -Construir viviendas e infraestructura, bajo los 15 m s.n.m., teniendo en consideración el peligro.

Medio	Desborde de cauces de ríos y esteros.	-Lluvias locales intensas. -Aumento del nivel del agua asociado a mareas altas y tsunamis.	-Construcción de viviendas y obras civiles, tomando en consideración el peligro.

PROBLEMAS PARA OBRAS CIVILES

Problema	Causas	Recomendaciones específicas
Hundimiento del camino	-Trazado del camino sobre masa deslizada. -Excavación en la masa deslizada bajo el camino. -Deslizamientos en el terraplén del camino.	-Extraer masa deslizada y rellenar con materiales y métodos geotécnicos adecuados. -Construir muros de contención en los casos más críticos. -Promover forestación y protección de árboles remanentes.
Socavación del camino	1.-Erosión fluvial e inestabilidad de laderas del cauce de ríos. 2.-Erosión de laderas, y de terrapienes que unan los caminos a los puentes, y de bermas y calzadas de caminos por ausencia de sistemas colectores de aguas fluvias. 3.-Cursos de agua no canalizados que, con lluvias intensas, erosionan el camino. 4.-Ruptura de represas por la construcción de alcantarillas de desagüe sobredimensionadas.	-Estabilizar laderas con muros de contención en casos más críticos. -Rellenar calzadas con materiales y métodos geotécnicos adecuados. -Implementar sistemas de canalización de aguas fluvias. -Promover el crecimiento de cobertura vegetal que proteja los taludes de la erosión. -Construir sistemas colectores de aguas fluvias acorde a precipitaciones máximas. -Limpiar periódicamente los colectores. -Promover el crecimiento de cobertura vegetal que proteja los taludes de la erosión. -Implementar alcantarillas de desagüe de diámetro acorde con caudales extremos. -Limpiar periódicamente. -Limpiar periódicamente alcantarillas y cauces en la cercanía de puentes y caminos. -En casos más críticos aumentar diámetro de desagüe.

Carreteras	-Taludes excavados con excesiva pendiente en masa deslizada y en roca con alto grado de fracturamiento y/o alto grado de meteorización.	-Prohibir construcción de casas en las proximidades de los escarpes y laderas. -Evitar trabajo extractivo durante días de lluvia intensa. -Promover forestación para estabilizar laderas.
